**PERANCANGAN USULAN PERBAIKAN PROSES PERSIAPAN BAHAN,  
PEMOTONGAN BAHAN, DAN SEWING, PADA PRODUKSI CELANA JEANS DI  
PT XYZ DENGAN METODE SIX SIGMA**

***DESIGN OF PROPOSED IMPROVEMENT OF MATERIAL PREPARATION,  
MATERIAL CUTTING, AND SEWING PROCESS, ON THE PRODUCTION OF JEANS  
IN PT XYZ WITH SIX SIGMA METHOD***

<sup>1,2,3</sup> Program Studi Teknik Industri, <sup>1,2,3</sup> Fakultas Rekayasa Industri, <sup>1,2,3</sup> Universitas Telkom

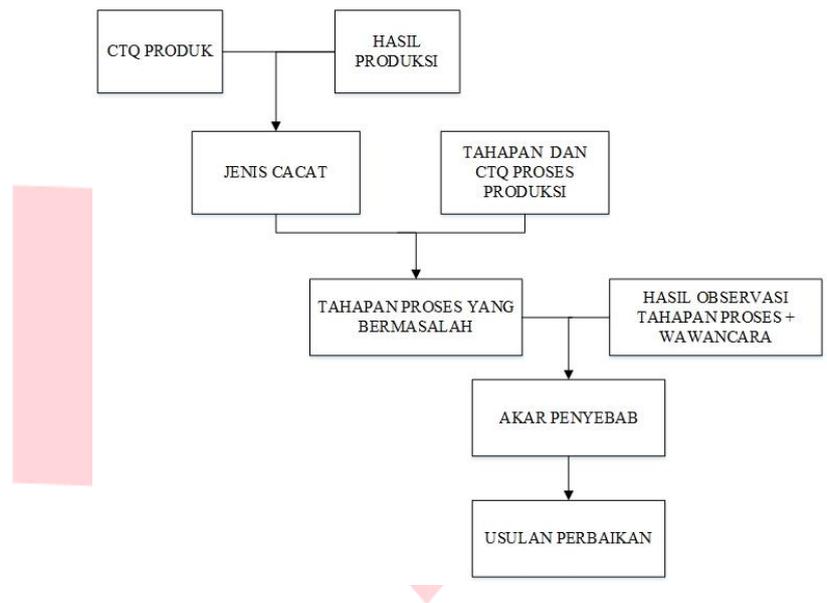
Gambar I Model Konseptual

Berdasarkan model konseptual dapat diketahui CTQ produk digunakan untuk mengevaluasi hasil produksi. Hasil produksi digunakan untuk mengetahui kondisi akhir produk yang telah dihasilkan. Jika terdapat ketidaksesuaian hasil produksi dengan CTQ produk maka produk dikategorikan sebagai produk cacat, keberadaan produk cacat dapat mengidentifikasi jenis cacat tertentu. Dari hasil temuan dimana terdapat adanya jenis cacat tertentu pada produk, maka perlu dilakukan observasi pada tahapan proses produksi. Berdasarkan hasil observasi pada tahapan proses produksi dan melihat CTQ proses, serta wawancara dengan pihak produksi, ditemukan tahapan proses yang tidak sesuai, tahapan proses tersebut disebut tahapan proses yang bermasalah. Setelah ditemui dan diketahui tahapan proses yang bermasalah, kemudian dilakukan analisis untuk menemukan akar penyebab dari proses yang bermasalah dengan menggunakan fishbone diagram, kemudian kegagalan potensial di proses yang bermasalah tersebut diprioritaskan menggunakan FMEA. Setelah mengetahui kegagalan yang paling mempengaruhi terjadinya proses yang bermasalah, kemudian dilakukan perancangan usulan perbaikan untuk mengatasi kegagalan tersebut. Dengan begitu, diharapkan proses yang bermasalah tidak terjadi lagi sehingga jenis cacat tertentu dapat dicegah dan tidak muncul kembali.

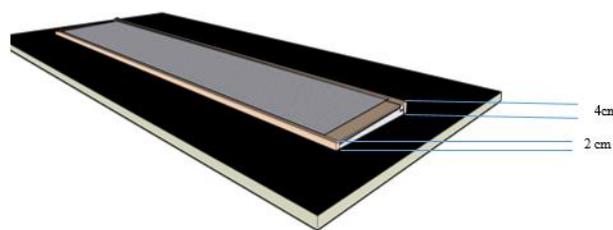
Gambar II Hasil rancangan pemasangan lampu led panel kotak di mesin inspeksi

1. Ukur area dan beri tanda meja di mesin inspeksi untuk membuat frame tempat lampu
2. Buat frame untuk menempati lampu dengan menggunakan aluminium snap dan permukaan atas frame di pasang lembaran akrilik bening
3. Setelah frame jadi, buat lubang baut di meja mesin untuk memasang frame lampu dan letakan frame lampu dan lekatkan dengan meja menggunakan baut
4. Jika frame lampu sudah terpasang, kemudian letakan lampu di dalam frame lampu dengan posisi wire driver sudah berada disamping meja mesin dan dekat dengan terminal listrik

Berikut adalah ilustrasi rancangan usulan pemasangan lampu led panel kotak pada area pengecekan bahan di mesin inspeksi dapat dilihat pada gambar II

Dalam rancangan usulan perbaikan pemasangan lampu led panel kotak di mesin inspeksi memiliki beberapa kelebihan yaitu memudahkan operator dalam melihat kondisi bahan, mengurangi peluang lolosnya sejumlah cacat, proses rancangan, pemasangan mudah dilakukan, dan bahan yang diperlukan mudah didapatkan. Namun dalam rancangan usulan ini juga memiliki kekurangan diantaranya yaitu dibutuhkan biaya tambahan untuk pembelian lampu dan pembuatan kerangka tempat lampu.

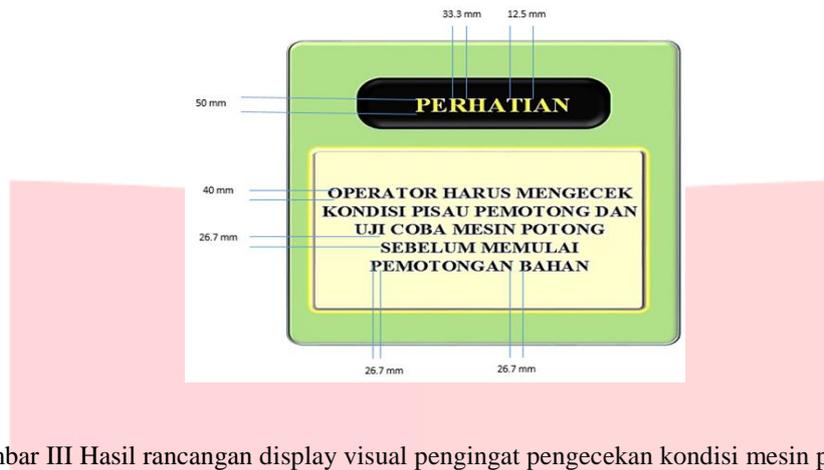
Gambar III Hasil rancangan display visual peringatan pengecekan kondisi mesin potong

Usulan pembuatan display visual pengingat pengecekan kondisi mesin potong dibuat untuk mengingatkan operator mengecek kondisi mesin potong sebelum mulai proses pemotongan bahan agar dapat mengatasi terjadinya pisau di mesin potong tumpul pada proses pemotongan bahan yang disebabkan karena tidak ada pengingat untuk pengecekan kondisi mesin, sehingga dapat mencegah terjadinya cacat salah potong. Adapun hasil rancangan display visual pengingat pengecekan kondisi mesin potong berdasarkan perhitungan typografi display visual adalah sebagai berikut :

Dalam pembuatan display visual peringatan pengecekan kondisi mesin potong memiliki kelebihan yaitu meningkatkan kesadaran operator untuk mengecek kondisi mesin sebelum memulai pemotongan bahan, mudah dibuat dan harga pembuatannya terjangkau. Kekurangannya jika diterapkan adanya display visual maka tetap membutuhkan pengarahan dan pengawasan pada setiap operator.

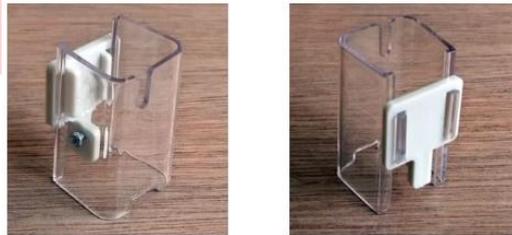
Gambar IV Hasil rancangan penambahan pelindung pada area jarum di mesin jahit

- Kendurkan baut pada pelindung hingga bagian slide belakang dapat terbuka
- Kendurkan baut sepatu pada area jarum di mesin jahit
- Sesuaikan posisi pelindung dengan area jarum di mesin jahit, dan ganti baut sepatu dengan baut bawaan pelindung jarum

Berikut adalah gambar pelindung pada area jarum di mesin jahit :

Pada usulan perbaikan penambahan pelindung pada area jarum di mesin jahit memiliki kelebihan yaitu operator nyaman dan aman ketika menjahit, pelindung sudah ada di pasaran sehingga mudah didapatkan. Kekurangannya adalah dibutuhkan biaya tambahan untuk membeli pelindung tersebut.
