## PERANCANGAN DAN IMPLEMENTASI SISTEM PENGAWASAN GARDU LISTRIK : APLIKASI SISTEM PENGAWASAN GARDU LISTRIK BERBASIS WEB

Pada penelitian ini akan membahas tentang pembuatan aplikasi sistem monitoring yang dikhususkan pada gardu listrik dan ditujukan untuk PT. PLN sebagai perusahaan listrik negara. Aplikasi yang dibangun dapat melakukan pemetaan gardu listrik dan penerimaan data dari hardware pengawasan yang berada di gardu listrik melalui jaringan sms. Aplikasi ini memiliki beberapa fungsional lainnya seperti memperlihatkan data gardu listrik dan data grafik sensor dari beberapa gardu listrik, lalu otomatis memperlihatkan laporan gardu listrik yang bermasalah pada pemetaan dan data gardu listrik. Pada gardu listrik yang normal dan yang bermasalah akan ditandai dengan titik-titik berwarna yang berbeda. Data yang diambil berasal dari sensor yang diolah dalam satu mikroprosesor lalu dikirimkan ke *interface* berbasis web. Terdapat juga notifikasi yang diterima pihak terkait berupa sms dan alarm pada interface. Aplikasi memperlihatkan semua hasil pengukuran oleh sensor dalam bentuk grafik yang dapat dilihat langsung dan setiap hasil disimpan dalam satu database. Laporan data gardu list

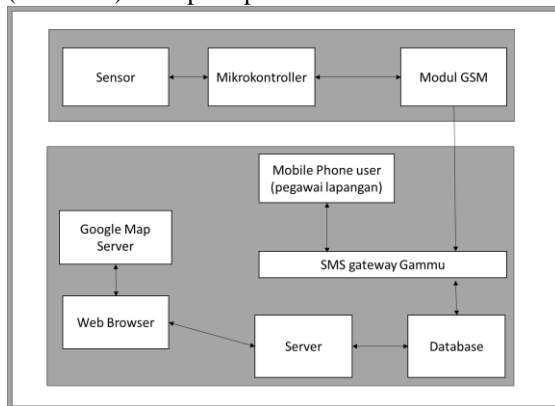
Pada gambaran umum sistem monitoring gardu listrik ini menggambarkan hubungan antara software (aplikasi) dengan hardware dan menjelaskan bahwa data yang di dapat oleh sensor (hardware) diolah terlebih dahulu oleh mikrokontroler (hardware) lalu dikirimkan ke dalam database server melalui SMS dengan modul GSM (hardware). Dan pada penulisan ini tidak sama sekali membahas bagian pada hardware.

Gambar 3.1 Gambaran Umum Sistem

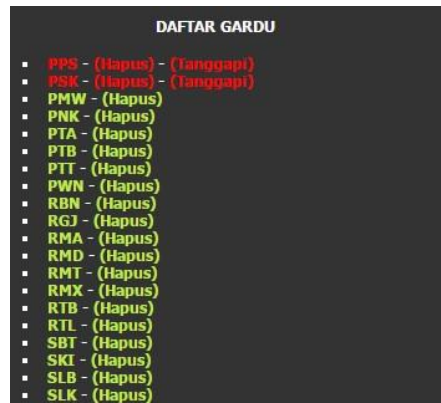
Dan pada kiri halaman terdapat daftar gardu sebagai berikut.

Gambar 4.2 Daftar gardu halaman peta

Pada gardu listrik yang diberikan tulisan bermasalah dan terdapat perintah untuk Tanggapi. Jika menekan kata Tanggapi, proses selanjutnya sistem akan mengirimkan sms kepada pegawai lapangan yang berisikan data gardu yang bermasalah. . Data sms yang dikirim kepada pegawai lapangan dapat dilihat pada halaman menu SMS Outbox.
