PERBAIKAN PERFORMANSI TERHADAP DAERAH CAKUPAN JARINGAN LTE DI SEPANJANG JALUR KERETA RAILINK DARI STASIUN KA BANDARA SOEKARNO-HATTA SAMPAI STASIUN BATUCEPER

PERFORMANCE OPTIMIZATION OF THE LTE NETWORK COVERAGE AREA ALONG RAILINK TRACKS FROM SOEKARNO-HATTA AIRPORT STATION TO BATUCEPER STATION

Qori Alfian¹, Uke Kurniawan Usman², Nur Andini³

^{1,2,3} Universitas Telkom, Bandung

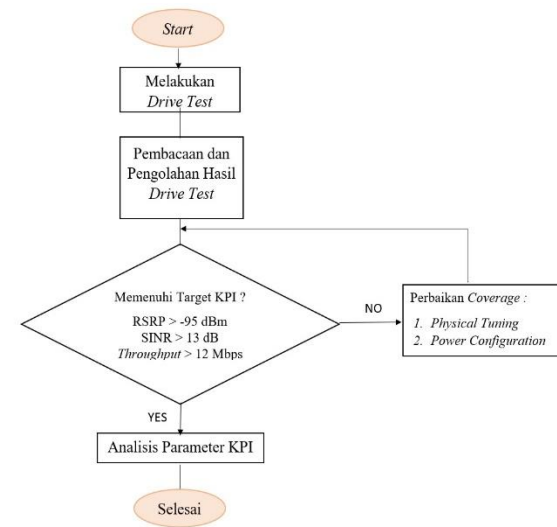
GAMBAR 1
DIAGRAM ALIR

Pada Gambar 1 menunjukkan diagram alir dari tahap penelitian yang dilakukan dengan proses pertama adalah melakukan *drive test* untuk mengambil data dari

lokasi penelitian kemudian dilanjutkan dengan melakukan pembacaan dan pengolahan hasil *drive test* yang dilakukan setelah itu dari data hasil *drive test* dilihat parameter KPI nya setelah itu data hasil pengolahan akan dibandingkan dengan parameter KPI, jika parameter tidak mencapai target KPI maka akan dilakukan tahapan perbaikan *coverage* dimana tahapan tersebut ada dua yaitu *physical tuning* dan *power configuration*. Setelah melakukan perbaikan akan dibandingkan lagi dan jika sudah memenuhi target KPI, maka tahap terakhir adalah melakukan analisis parameter KPI sesuai dengan hasil perbaikan.

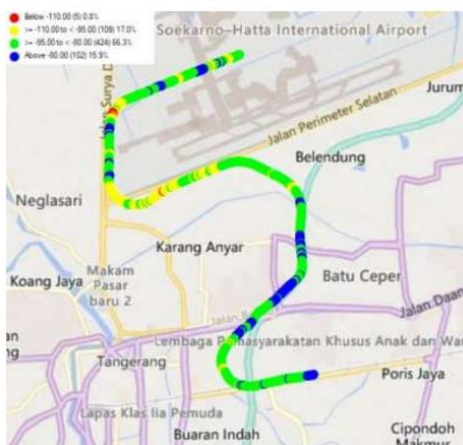
GAMBAR 2
HASIL RSRP PADA TEMS POCKET

Gambar 2 menunjukkan RSRP hasil *drive test* yang telah dilakukan menggunakan TEMS *pocket*.

Hasil *drive test* yang telah dilakukan, menunjukkan kecilnya nilai RSRP. Berdasarkan Gambar 2 berikut nilai RSRP pada jalur kereta railink Stasiun Soekarno-Hatta sampai Stasiun Batucapeper,

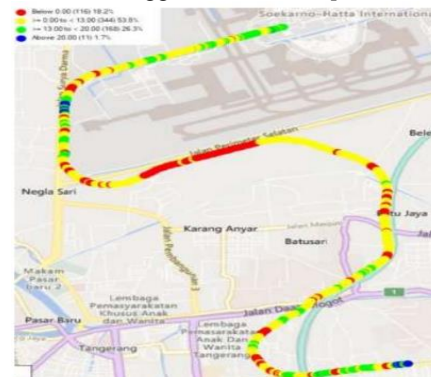
GAMBAR 4
HASIL SINR PADA TEMS POCKET

Gambar 4 menunjukkan SINR yang didapat dari hasil *drive test* menggunakan TEMS *pocket*.

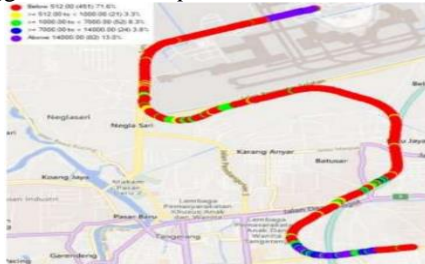
GAMBAR 6 HASIL THROUGHPUT PADA TEMS POCKET

Gambar 6 menunjukkan *throughput* hasil *drive test* yang telah menggunakan TEMS *pocket*.

Nilai *throughput* yang sesuai dengan standar KPI adalah yang berwarna kuning dengan nilai > 14000 Kbps atau 14 Mbps, sedangkan *throughput* yang tidak memenuhi standar KPI berwarna merah.

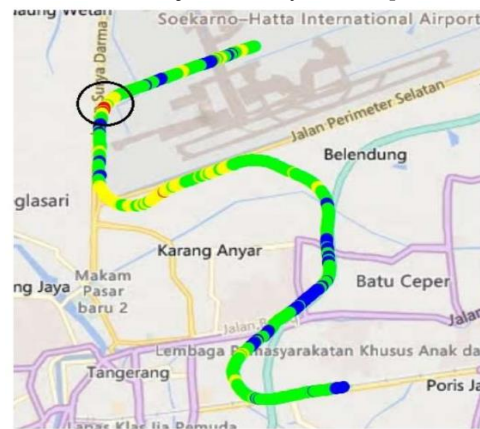
GAMBAR 9 WILAYAH BAD SPOT 1

Pada *bad spot* 1 tersebut terdapat masalah pada pengarahannya pola pancar antena yang kurang optimal, serta daya sinyal yang kurang memenuhi target yang diinginkan karena tidak sesuai dengan standar KPI yaitu RSRP > -95 dBm, SINR > 13 dB, dan *throughput* > 14.000 kbps. Perbaikan yang dilakukan sesuai dengan *physical tuning* dan *power configuration*.

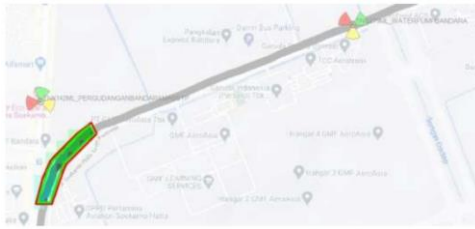
GAMBAR 10
KONDISI COVERAGE RSRP SEBELUM PERBAIKAN BAD SPOT 1

Gambar 10 menunjukkan bagian *coverage focus zone* berwarna hijau yang artinya nilai RSRP rendah dengan nilai rata-rata sebesar - 103,73 dBm. Nilai RSRP belum mencapai standar KPI, maka perbaikan yang akan digunakan yaitu *physical tuning* dan *power configuration*.

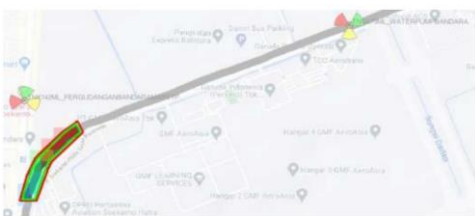
GAMBAR 12
KONDISI COVERAGE THROUGHPUT SEBELUM PERBAIKAN BAD SPOT 1

Gambar 12 menunjukkan bagian *coverage focus zone* berwarna biru muda yang artinya nilai *throughput* sudah bagus dengan nilai rata-rata sebesar 56.303 kbps. Karena nilai *throughput* sudah mencapai standar KPI maka tidak dibutuhkan perbaikan.

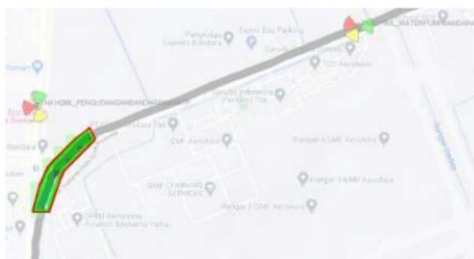
GAMBAR 13
KONDISI *COVERAGE* RSRP SETELAH PERBAIKAN PADA *BAD SPOT 1*

Gambar 13 menunjukkan bagian *coverage focus zone* berwarna hijau muda yang artinya nilai RSRP sudah bagus dengan nilai rata-rata sebesar -94,05 dBm dan nilai RSRP sudah mencapai standar KPI.

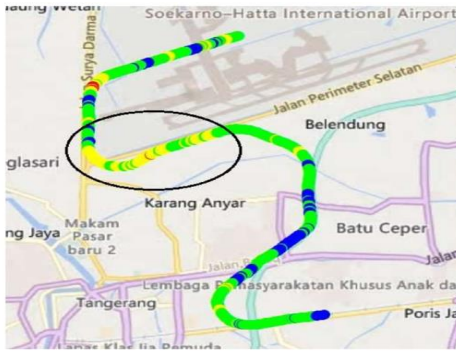
GAMBAR 16
WILAYAH BAD SPOT 2

Pada *bad spot* 2 tersebut terdapat masalah pada pengarahannya pola pancar antenna yang kurang optimal, serta daya sinyal yang kurang memenuhi target yang diinginkan karena tidak sesuai dengan standar KPI yaitu $RSRP \geq -95$ dBm, $SINR \geq 13$ dB, dan $throughput \geq 14.000$ kbps. Perbaikan yang dilakukan sudah sesuai, yaitu *physical tuning* dan *power configuration*.

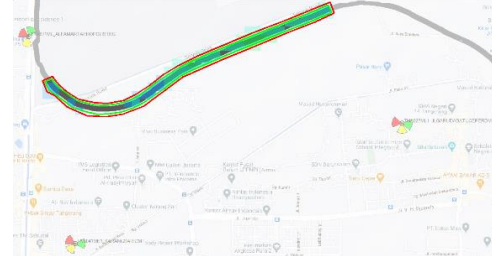
GAMBAR 19
KONDISI *COVERAGE THROUGHPUT* SEBELUM PERBAIKAN PADA *BAD SPOT* 2

Gambar 19 menunjukkan bagian *coverage focus zone* berwarna biru muda yang artinya nilai *throughput* sudah bagus dengan nilai rata-rata sebesar 15.163 kbps. Karena nilai *throughput* sudah mencapai standar KPI maka tidak dibutuhkan perbaikan.

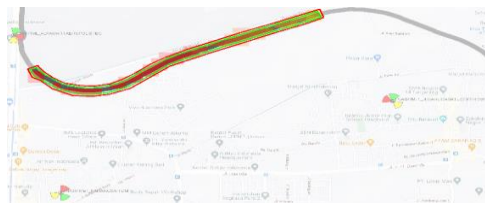
GAMBAR 21

KONDISI *COVERAGE* SINR SETELAH PERBAIKAN PADA *BAD SPOT 2*

Gambar 21 menunjukkan bagian *coverage focus zone* berwarna merah yang artinya nilai SINR sudah bagus dengan nilai rata-rata sebesar 29,52 dB dan nilai SINR sudah mencapai standar KPI.

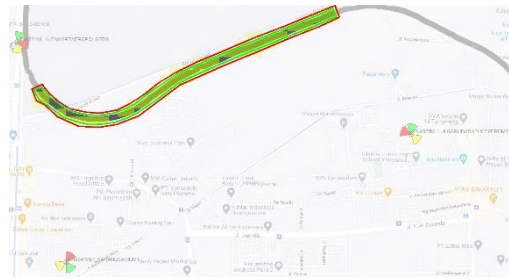
GAMBAR 22

KONDISI *COVERAGE THROUGHPUT* SETELAH PERBAIKAN PADA *BAD SPOT 2*

Gambar 22 menunjukkan bagian *coverage focus zone* berwarna kuning yang artinya nilai *throughput* sudah bagus dengan nilai rata-rata sebesar 35.214 kbps.
