INSPEKSI VISUAL PADA SAMAK KULIT DENGAN MENERAPKAN *ARTIFICIAL NEURAL NETWORK* DI PT. KARYAMITRA BUDISENTOSA

IMPLEMENTING ARTIFICIAL NEURAL NETWORK ON LEATHER VISUAL INSPECTION AT PT. KARYAMITRA BUDISENTOSA

Anasta Baye Adhi¹, Rino Andias Anugraha², Denny Sukma Eka Atmaja³

^{1,2,3}Program Studi Teknik Industri, Fakultas Rekayasa Industri, Universitas Telkom

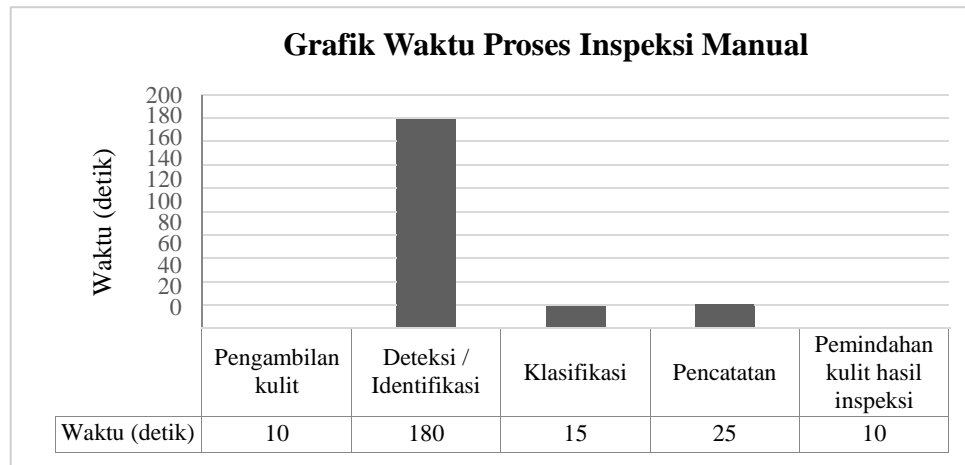
Gambar 1. Grafik Waktu Proses Inspeksi Permukaan Kulit

Masih digunakannya sistem inspeksi visual secara manual pada PT. Karyamitra Budisentosa mengakibatkan rendahnya performa inspeksi pada Departemen *Quality Control of Incoming Leather*, departemen yang bertanggungjawab terhadap kualitas samak kulit yang menjadi bahan dasar untuk produk yang diproduksi oleh perusahaan tersebut. Hal tersebut ditunjukkan pada Gambar 1 yang memperlihatkan waktu proses inspeksi visual secara manual oleh Departemen QCIL dan Gambar 2 yang memperlihatkan tingkat ketidaksesuaian hasil inspeksi atau *leak out*.

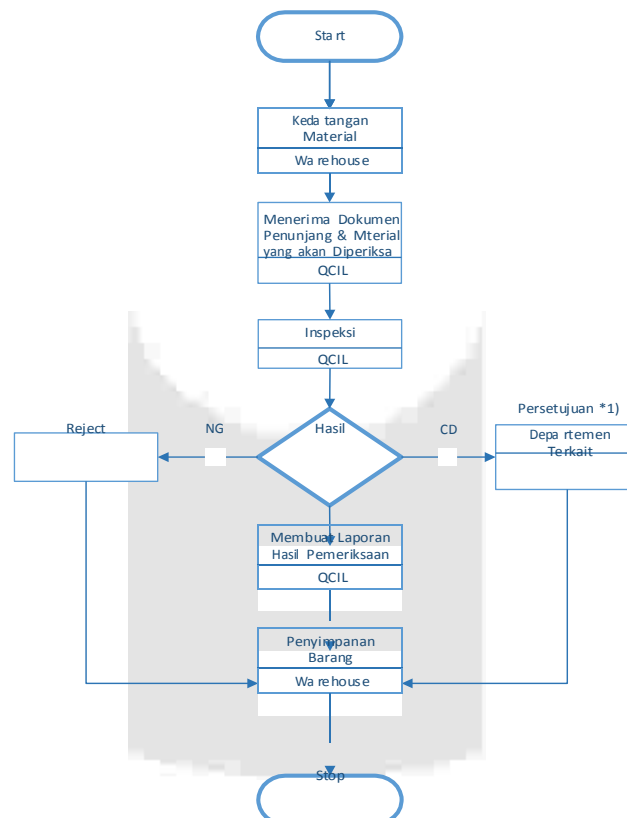
Gambar I Diagram alir skema kondisi existing

Analisis kondisi eksisting dilakukan untuk mengetahui alur proses dalam sistem inspeksi yang berlangsung saat penelitian dilakukan, berikut gambar I memperlihatkan alur kerja pada Departemen *Quality Control Inspection* di PT.Karyamitra Budisentosa.

Permasalahan yang ada pada kondisi *existing* adalah sebagai berikut:

- a. Proses identifikasi *defect* pada kulit yang juga masih dilakukan secara manual oleh operator inspeksi
- b. Proses *grading*, yang dimana menentukan kualitas kulit berdasarkan persentase luas area kulit yang dapat digunakan

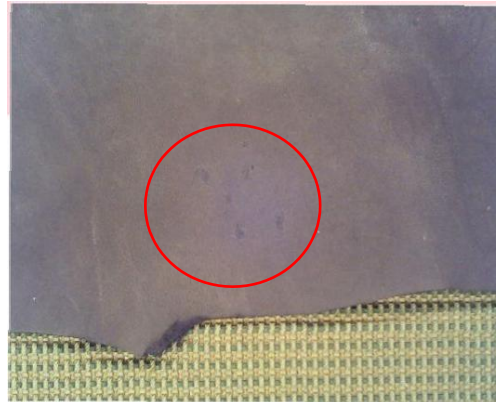
Gambar 2 Cacat Kutu pada Kulit

Menurut hasil pengamatan pada lapangan, salah satu jenis *defect* dengan tingkat kesulitan deteksi dan identifikasi tertinggi diantara jenis *defect* lainnya adalah *defect* kutu. Dimana merupakan cacat yang disebabkan oleh gigitan kutu dan memberikan bekas ketika sapi, atau hewan lain sebagai penghasil kulit hidup, sebagaimana cacatnya diperlihatkan pada gambar 2.

Dapat dilihat bahwa jenis *defect* tersebut memiliki tingkat kontras yang kecil dengan latar belakangnya dan cenderung tidak terlihat pada pencahayaan tertentu. Oleh karena itu pada penelitian ini diusulkan sistem inspeksi berbasis *computer vision* untuk mendeteksi dan mengidentifikasi cacat yang ada pada kulit.

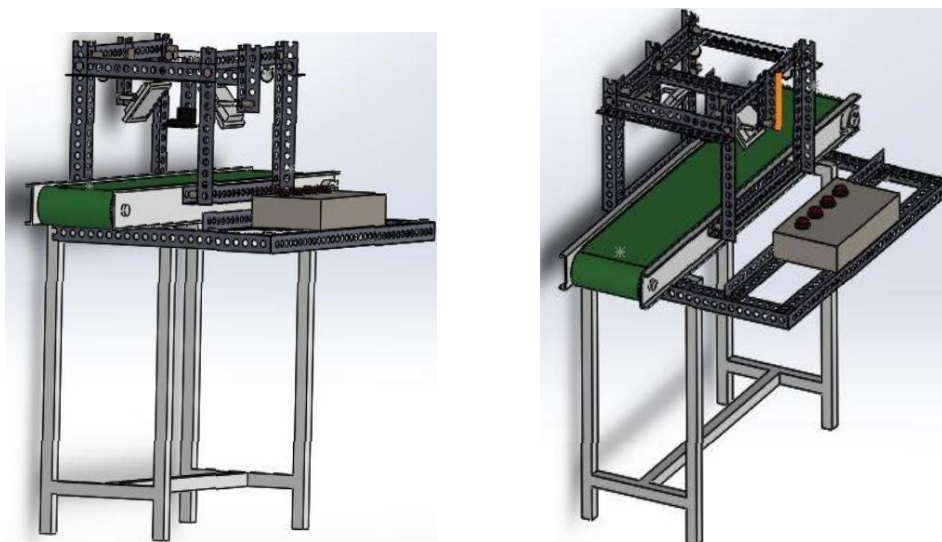
Gambar 2 Kerangka *Rig* Penelitian

Kerangka *rig* penelitian digunakan dalam proses pengambilan citra, yang berfungsi sebagai penopang simulator atau peraga dalam penelitian. Berikut merupakan gambaran kerangka peraga beserta tampilannya yang ditampilkan gambar 2 berikut.

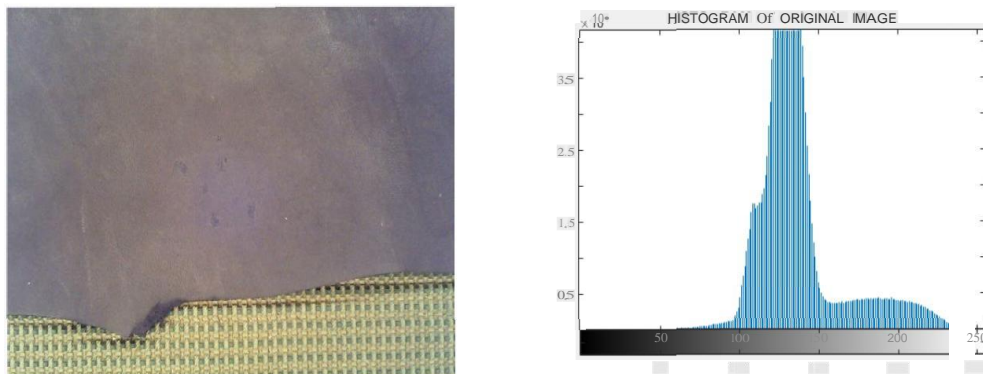
Gambar 5 Tampilan citra asli dengan histogramnya

- b. Mendefinisikan citra yang telah diakuisisi pada *software Matlab*;
- c. Memperoleh informasi dan histogram dari intensitas citra;

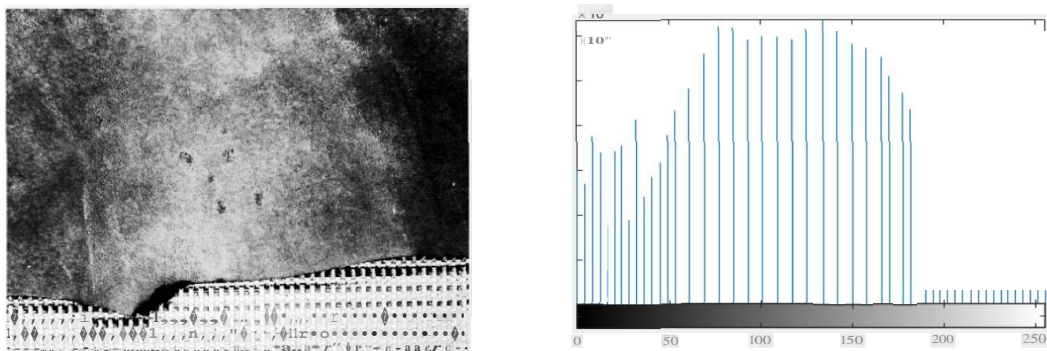
Gambar 6 Hasil *histogram equalization* (a) dan histogramnya (b)

Adapun cara lain dalam pemerataan intensitas citra, salah satunya adalah histogram equalization yang dimana menyesuaikan informasi yang didapat dari histogram pada citra sebelumnya.

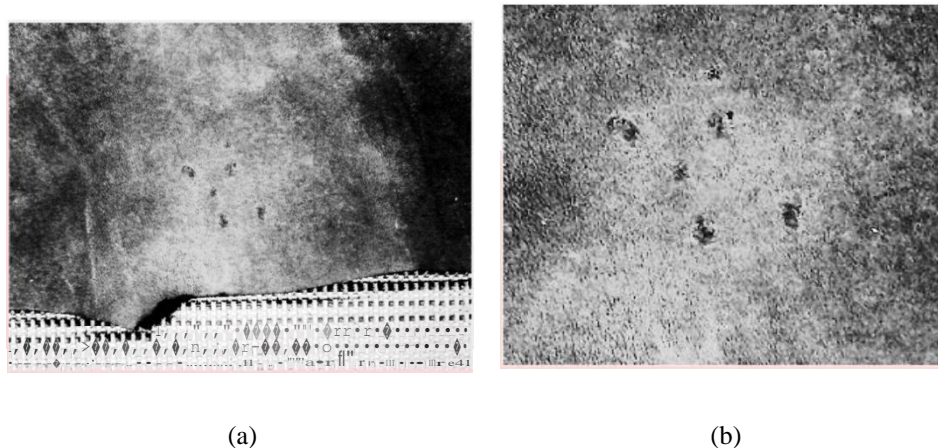
Gambar 7 gambar sebelum dipotong (a) dan gambar sesudah dipotong (b)

d. Melakukan pemotongan citra;

Tujuan pemotongan citra ini menurut Atmaja (2015), adalah untuk mendapatkan secara spesifik bentuk objek serta *defect* yang terdapat pada permukaan objek

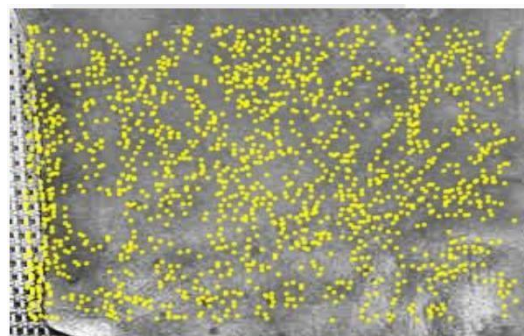
Gambar 8 Tahap *Scanning* awal pada citra

Tahap ketiga pada proses ini adalah pemilihan *pixel* pada area *defect* di permukaan objek, dan kemudian mengubah objek menjadi citra hitam putih untuk menghilangkan *noise* dan mempermudah deteksi titik pixel pada cacat yang terdeteksi. Proses konvolusi dan prediksi pada pixel hasil citra yang diakuisisi, akan diprediksi oleh ANN dengan mempertimbangkan masukan dari citra yang sedang dipindai dengan data latih data atau data hasil pemeriksaan sebelumnya yang digunakan dan menjadi acuan dalam penentuan pembobotan untuk kemudian memutuskan apakah objek yang sedang dipindai memiliki kecenderungan pada nilai output tertentu sebagaimana yang telah didefinisikan pada tahap perancangan dan pembeajaran.

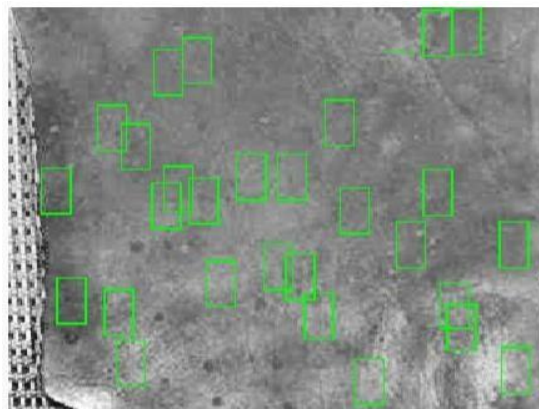
Gambar 10 Citra *grayscale* (a) dan hasil operasi deteksi tepi (b)

h. Pemberian indikator pembatas pada objek

Tahap terakhir pada algoritma deteksi cacat permukaan kulit adalah dengan memberikan pembatas atau *border* pada citra asli dengan tujuan memperlihatkan lokasi area kulit yang terdapat cacat

Tahapan berikutnya adalah dengan mencari dimensi pada objek yang memiliki kemiripan atau kesesuaian dengan hasil ekstraksi fitur data latih kategori cacat yang telah diputuskan dan diprediksi sebelumnya, dari hasil penelitian ini, tingkat ketidaksesuaian jumlah dan lokasi deteksi masih diluar target dikarenakan:

- a. Rendahnya tingkat resolusi;
- b. Jumlah data latih yang masih kurang;
- c. Objek dengan kontur permukaan yang tidak merata
