Perancangan Alat Bantu Untuk Meminimasi Waste Defect Dengan Menggunakan Pendekatan Lean Manufacturing Pada Produksi Komponen Fuselage Integration Pesawat Nc212i Di PT Dirgantara Indonesia

Abstrak — PT Dirgantara Indonesia merupakan perusahaan manufaktur pesawat yang menghadapi permasalahan keterlambatan produksi pada proses fuselage integration pesawat NC212i akibat tingginya tingkat defect, khususnya jenis Not According Drawing yang disebabkan oleh faktor workmanship. Penelitian ini bertujuan untuk mengidentifikasi akar penyebab defect dan memberikan usulan perbaikan untuk meminimasi waste defect yang berdampak pada kualitas dan waktu produksi. Pendekatan yang digunakan adalah Lean Manufacturing, didukung dengan alat bantu seperti Value Stream Mapping, Process Activity Mapping, dan analisis 5 Whys. Hasil penelitian menghasilkan tiga rancangan utama, yaitu stiker marking berwarna kontras untuk membantu akurasi pelubangan, tool organizer untuk penyimpanan drill bit dan rivet gun, serta trolley industri dengan lapisan EVA foam untuk mencegah kerusakan komponen akibat benturan. Validasi menunjukkan bahwa penerapan rancangan tersebut mampu menurunkan potensi defect seperti Edge Margin

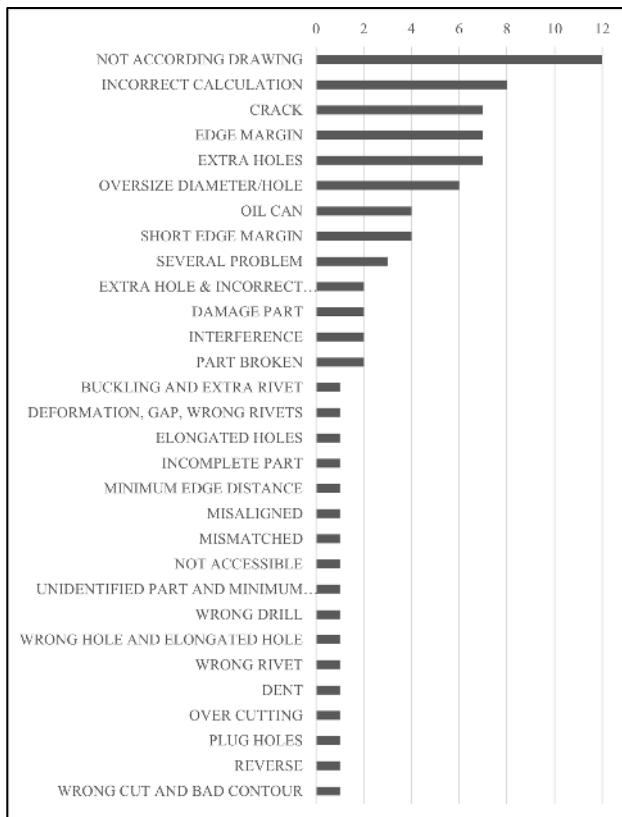
GAMBAR 1

Menunjukkan jenis *defect workmanship* dan frekuensi terjadinya pada Produksi Komponen Fuselage Integration Pesawat NC212i dengan nomor seri 122 hingga 126

Berdasarkan Gambar 1 diketahui frekuensi defect pada beberapa seri pesawat NC212i yang paling sering terjadi karena workmanship pada produksi komponen Fuselage Integration NC212i. Defect yang sering terjadi baik pada produksi komponen Fuselage Integration yang sedang berlangsung hingga pengambilan data selesai maupun produksi yang sudah rampung menunjukkan bahwa jenis defect yang paling sering terjadi adalah not according drawing.

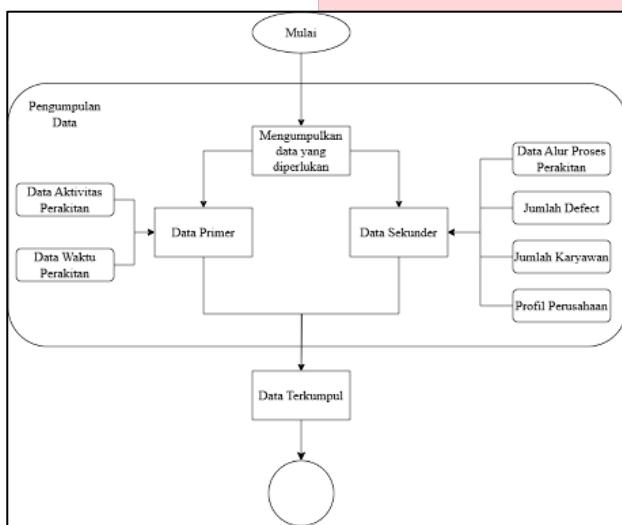
GAMBAR 3

Menunjukkan sistematika pemecahan masalah

Investigasi mengenai waste defect pada produksi komponen fuselage integration pesawat NC212i diilustrasikan menggunakan flow diagram pada Gambar III. 1 dan Gambar III. 2. Tahapan penelitian yang dilakukan dimulai dengan melakukan pengumpulan data dilanjutkan dengan pengolahan data, analisis dan penarikan kesimpulan.

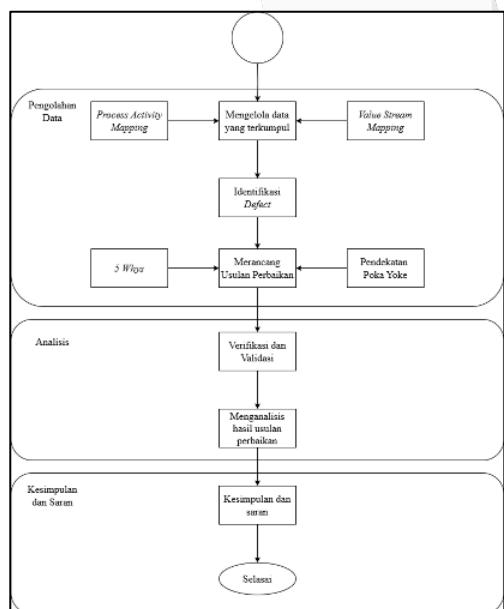
GAMBAR 4

Menunjukkan lanjutan sistematika pemecahan masalah

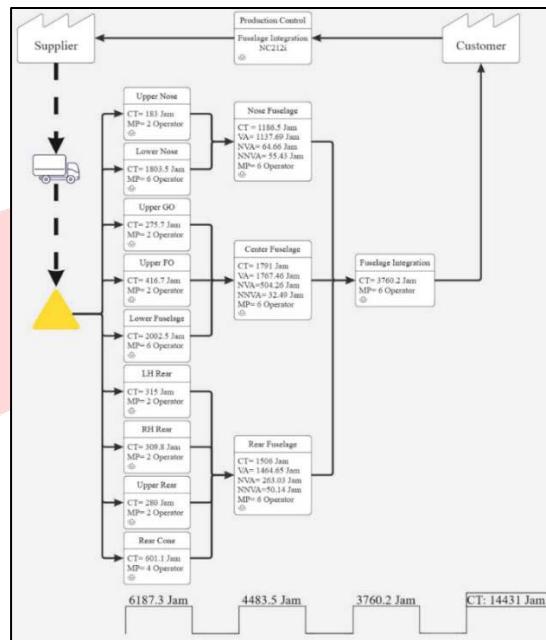
GAMBAR 5

Menunjukkan *Value Stream Mapping* Produksi Komponen Fuselage Integration NC212i

Berdasar pada Gambar 5 dapat diketahui bahwa cycle time selama aktivitas produksi dari sub assembly hingga final assambly fuselage integration adalah 14.431 jam.

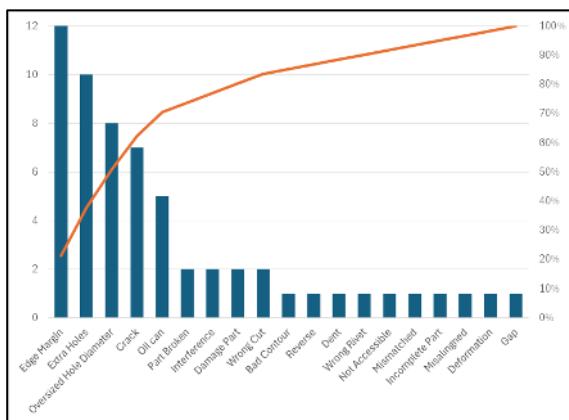
GAMBAR 6

Menunjukkan analisis identifikasi jenis defect menggunakan diagram pareto

Berdasarkan Gambar 6 dengan menggunakan prinsip pareto, maka ditemukan total 8 jenis defect yang memiliki persentase sebesar 80% dari keseluruhan, sehingga perlu diperbaiki. Jenis defect yang perlu diperbaiki adalah Edge Margin, Extra Holes, Oversized Hole diameter, Crack, Oil Can, Part Broken, Interference dan Damage Part. Namun, karena keterbatasan informasi akibat kebijakan perusahaan maka untuk jenis defect Crack, Oil Can dan Interference tidak akan dilakukan analisis dan rancangan usulan perbaikan.

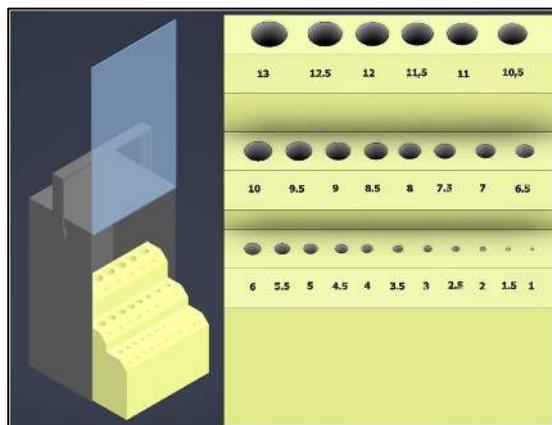
GAMBAR 8

Menunjukkan ilustrasi *tool organizer* penyimpanan *drill bit*

Usulan perbaikan yang diberikan adalah menyediakan tool organizer drill bit serta memberikan label ukuran pada setiap tempat drill bit. Tool organizer ini diharapkan bisa dipakai di berbagai stasiun kerja yang sedang melakukan pelubangan karena dapat menyimpan banyak variasi ukuran drill bit untuk berbagai jenis ukuran lubang. Terdapat total 25 lubang penyimpanan mata bor dan memiliki spesifikasi kotak penyimpanan dengan panjang 9 cm, lebar 12 cm dan tinggi 21 cm sedangkan untuk tempat penyimpanan mata bor memiliki spesifikasi dengan panjang 9 cm, lebar 12 cm dan

tinggi 12 cm. Ilustrasi rancangan usulan dapat dilihat pada Gambar 8.

- Defect oversized hole diameter memiliki penyebab utama yaitu belum terdapat alat standarisasi penyimpanan drill bit berdasarkan ukuran. Rancangan usulan perbaikan berupa tool organizer khusus untuk drill bit dengan label ukuran membantu memastikan bahwa operator memilih drill bit yang sesuai spesifikasi, sehingga mencegah terjadinya oversized hole.

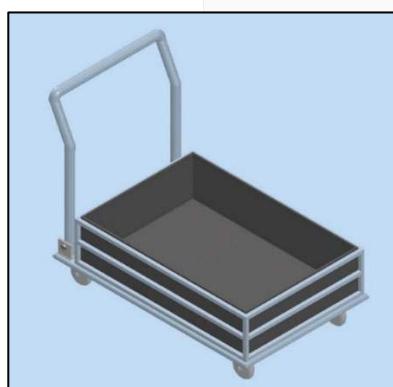
GAMBAR 9

Menunjukkan ilustrasi *trolley* industri yang dilapisi dengan *EVA foam*

Usulan perbaikan yang diberikan adalah menyediakan handling tool berupa trolley yang di dalam trolley dilapisi dengan EVA foam dengan ketebalan 1 cm untuk meredam getaran di saat melakukan pemindahan part. Trolley memiliki spesifikasi dengan panjang 124 cm, lebar 70 cm dan tinggi sampai handle 110 cm. Trolley ini diharapkan dapat membawa part yang tidak terlalu besar agar meminimalisir kemungkinan terjatuh atau terbentur dibandingkan saat operator membawa part menggunakan tangan. Ilustrasi rancangan usulan dapat dilihat pada Gambar 9.

- Defect part broken memiliki penyebab utama yaitu belum dilakukan standarisasi penggunaan alat handling untuk mencegah terjadinya benturan antar part dan terjatuh. Rancangan usulan perbaikan berupa trolley industri berlapis EVA foam memfasilitasi pemindahan part dengan aman, mengurangi serta meminimalisir potensi part rusak akibat benturan antar part atau terjatuh.

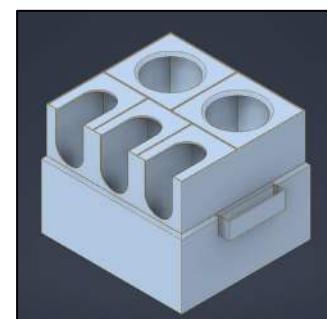
GAMBAR 10

Menunjukkan ilustrasi *tool organizer* penyimpanan *drill machine* dan *rivet gun*

Usulan perbaikan yang diberikan adalah menyediakan tool organizer berupa kotak penyimpanan untuk drill machine dan rivet gun dilengkapi dengan pemberian warna untuk membedakan drill machine dan rivet gun. Terdapat total 5 slot, 3 slot untuk rivet gun dan 2 slot untuk drill machine dan memiliki spesifikasi dengan panjang 25 cm, lebar 23 cm, tinggi 20 cm. Tool organizer ini diharapkan bisa dipakai di berbagai stasiun kerja yang sedang melakukan pelubangan ataupun riveting karena alat ini mampu membawa drill

machine dan rivet gun dengan jumlah yang cukup banyak. Ilustrasi rancangan usulan dapat dilihat pada Gambar 10.

- Defect damage part memiliki penyebab utama yaitu belum dirancang alat penyimpanan khusus untuk drill machine dan rivet gun yang dapat digunakan di setiap stasiun kerja perakitan. Solusi berupa tool organizer khusus untuk drill machine dan rivet gun memberikan tempat penyimpanan yang aman, tertata, dan mudah diakses di area kerja, sehingga mengurangi risiko alat membentur part dengan tidak disengaja.
