**USULAN PERBAIKAN UNTUK MEMINIMASI WASTE DEFECT PADA LANTAI PRODUKSI DIVISI
SUB ASSY PART CONTROL PANEL DI PT. TOPJAYA ANTARIKSA ELEKTRONIK TOSHIBA
DENGAN METODE LEAN SIX SIGMA
IMPROVED PROPOSAL TO MINIMIZE WASTE DEFECT AT PRODUCTION FLOOR SUB ASSY
DIVISION CONTROL PANEL PART IN PT TOPJAYA TOSHIBA ANTARIKSA ELECTRONIC BY LEAN
SIX SIGMA METHOD**

Ramdhan Pragustian¹, Praty Poeri Suryadhini, ST., MT.², Muhammad Iqbal, ST. MM.³

Program Studi Teknik Industri, Fakultas Rekayasa Industri, Universitas Telkom

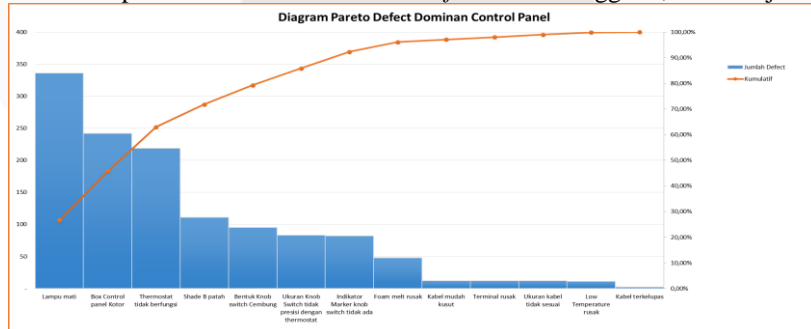
Gambar7 Pareto Diagram

Untuk mengetahui jenis *defect* yang paling dominan terjadi pada proses produksi *control panel* digunakan diagram pareto untuk dilakukan prioritas perbaikan untuk mengurangi *waste* tersebut [1]. Jenis cacat lampu mati akan menjadi prioritas utama perbaikan karena memiliki *defect rate* tertinggi 26,56% dan jumlah *defect* 336 buah.

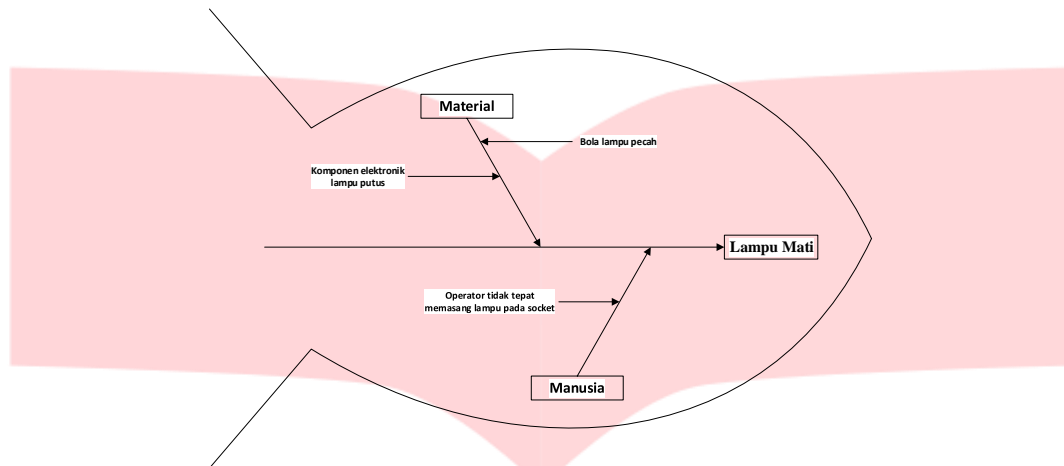
Gambar 8 Fishbone diagram

Lampu mati merupakan jenis *defect* yang paling sering terjadi pada pembuatan *control panel* di divisi *sub assy* dengan total 336 buah selama tahun 2013.
