PERANCANGAN ALAT BANTU UNTUK MEMINIMASI *DEFECT* PADA PROSES PEMBUAT CETAKAN KOMPONEN *COUPLING HEAD* DENGAN METODE *SIX SIGMA* DI PT PINDAD

DESIGN OF TOOLS TO MINIMIZE DEFECT OF COUPLING HEAD COMPONENT IN THE MOLD MAKER PROCESS USING SIX SIGMA METHOD IN PT PINDAD

Elvan Pratama¹, Ir. Marina Yustiana Lubis, M.Si.², Agus Alex Yanuar, S.T., M.T.³

^{1,2,3} Program Studi S1 Teknik Industri, ^{1,2,3} Fakultas Rekayasa Industri, ^{1,2,3} Universitas Telkom

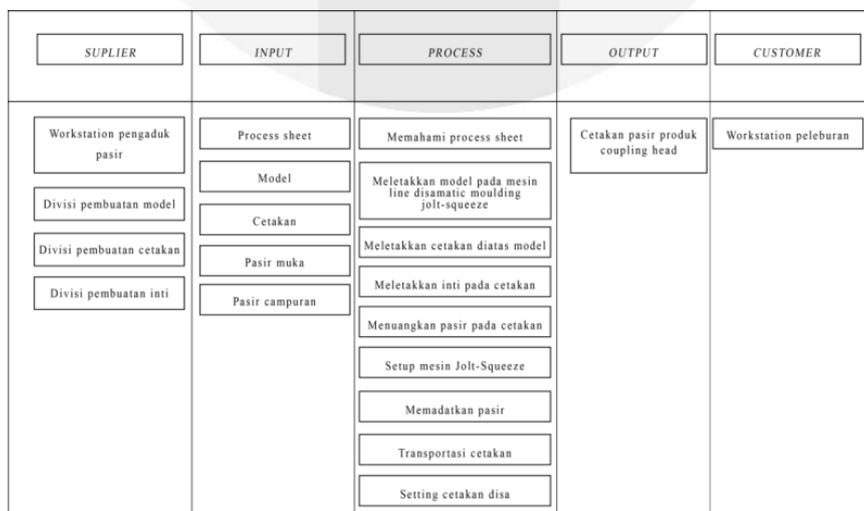
Gambar 1 Diagram SIPOC proses pembuat cetakan

Proses yang diketahui menjadi penyebab terjadi *defective* kemudian penulis hanya memfokuskan pada proses pembuatan cetakan untuk diteliti dan dua proses lainnya dikerjakan oleh penulis lainnya. Berikut merupakan diagram SIPOC pada proses pembuatan cetakan :

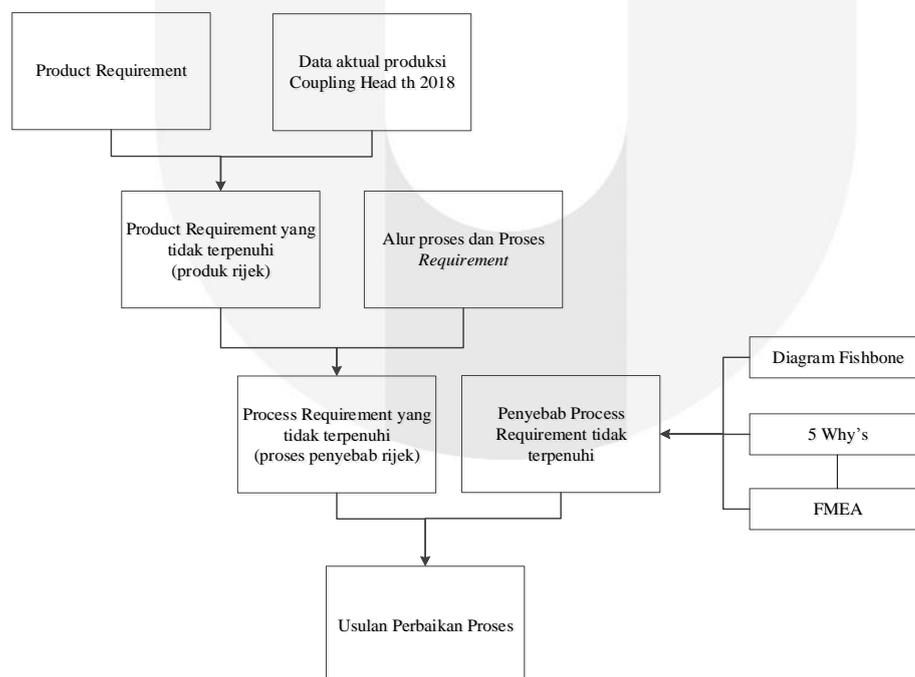
Gambar 2 Model Konseptual

Model konseptual digunakan dalam penelitian untuk menggambarkan keterkaitan kondisi-kondisi serta faktor-faktor yang berpengaruh terhadap masalah untuk mencapai tujuan dari penelitian.

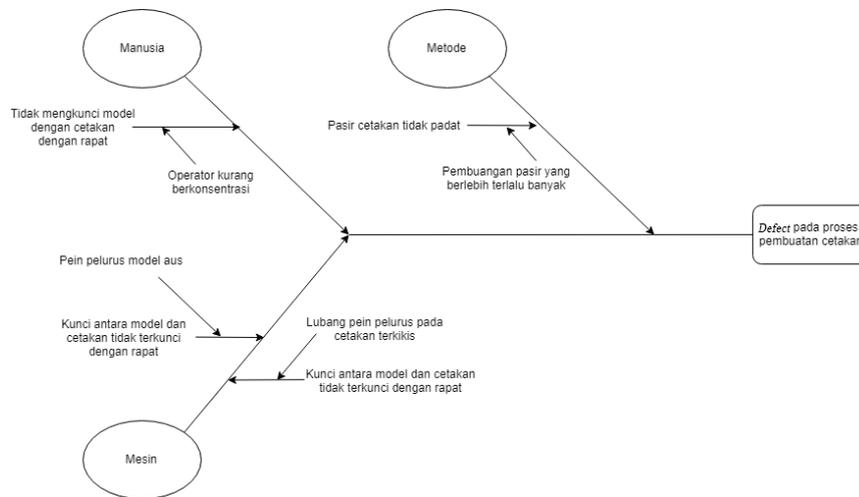
Gambar 4 *Fishbone Diagram* penyebab *defect* geser dan inklusi pasir

Untuk mengetahui faktor-faktor penyebab *defect* geser dan inklusi pasir pada proses pembuat cetakan akan dibuat *fishbone diagram*. Berikut merupakan *fishbone diagram* penyebab *defect* geser dan inklusi pasir:
